## Traitement par laser Nd Yag d'ectasie variqueuse hémorragique chez des patients sous AVK.

### *Nd Yag laser treatment of haemorrhagic venous ectasia in patients on AVK.*

Rousset O.

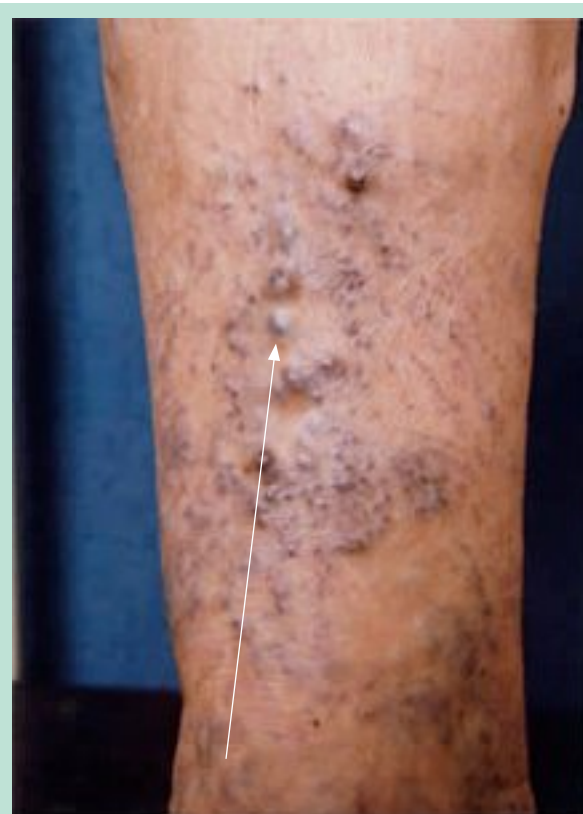
**FIGURE 1 :** Exemple d'ectasie variqueuse : la rupture d'une varice est la complication d'une forme particulière de maladie veineuse. En effet, elle touche souvent de petits anévrysmes veineux (ectasies veineuses) intra-dermiques qui vont se rompre secondairement à des traumatismes bénins.

La rupture avec hémorragie d'ectasies variqueuses des membres inférieur des patients sous AVK touche souvent des patients âgés et fragiles (**Figure 1** et **Figure 2**).

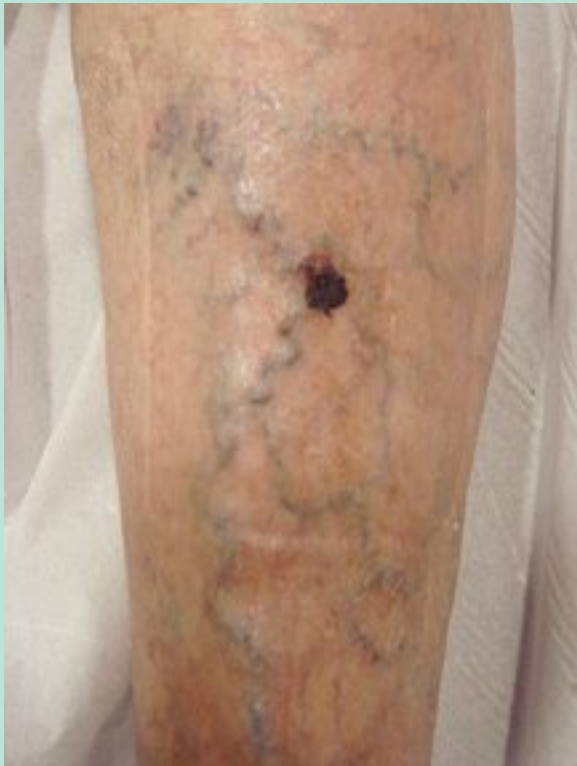
**FIGURE 4 :** Même patiente que celle de la photo 3, avec présence d'une croûte à une semaine.

Pour tous les patients, on observe la présence d'une croûte au niveau de la zone du traitement ainsi qu'un aspect « sclérose post laser » des ectasies qui sont indurées à la palpation (**Figure 4**).

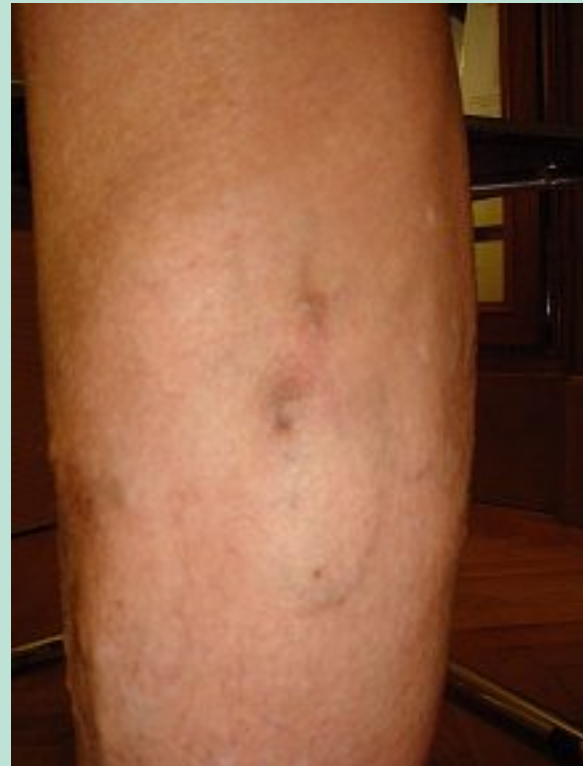
**FIGURE 5 :** Patient avec ectasie sclérosée; présence d'une hyperpigmentation résiduelle.

Chez neuf patients il y a eu une sclérose complète (clinique et écho-Doppler) de l'ectasie (**Figure 5**). Chez une patiente persistaient une petite croûte et l'ectasie. Chez deux patients on observait la disparition de la croûte avec une ectasie sous-jacente toujours présente.

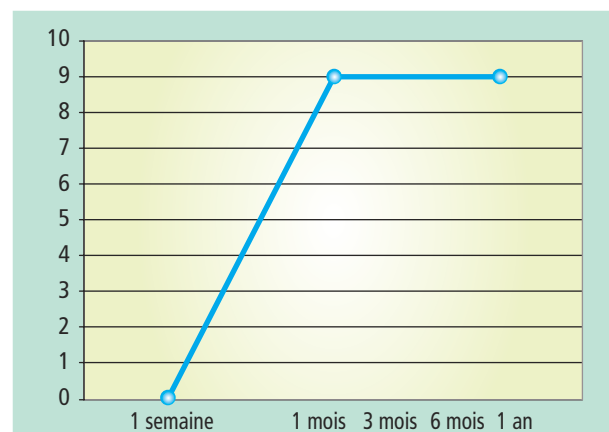
**FIGURE 6 :** Efficacité de la sclérose sur les ectasies. La taille des ectasies (2,72 mm de diamètre en moyenne) n'a pas été un critère de leur sclérose par le laser.

Un patient est perdu de vue. On relève l'absence de croûte chez tous les patients et l'efficacité de la sclérose sur 9 ectasies (**Figure 6** et **Figure 7**). Chez aucun patient il n'y a eu de nouveau saignement actif.

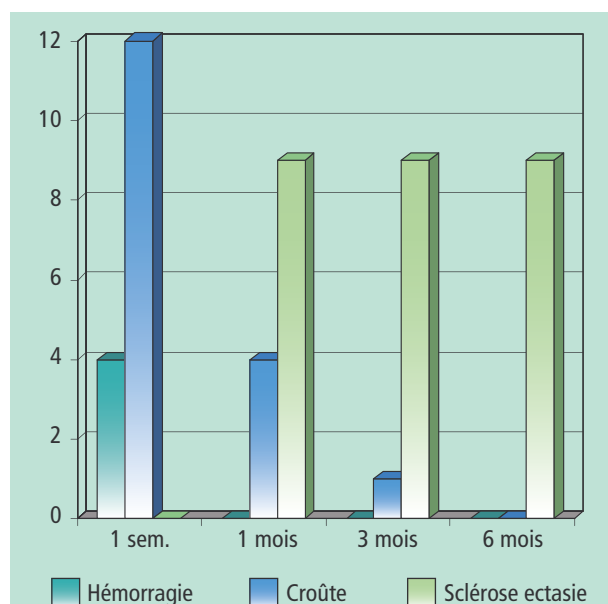
**FIGURE 7 :** Nombre de patients dont les ectasies variqueuses ont été efficacement sclérosées par le traitement laser.

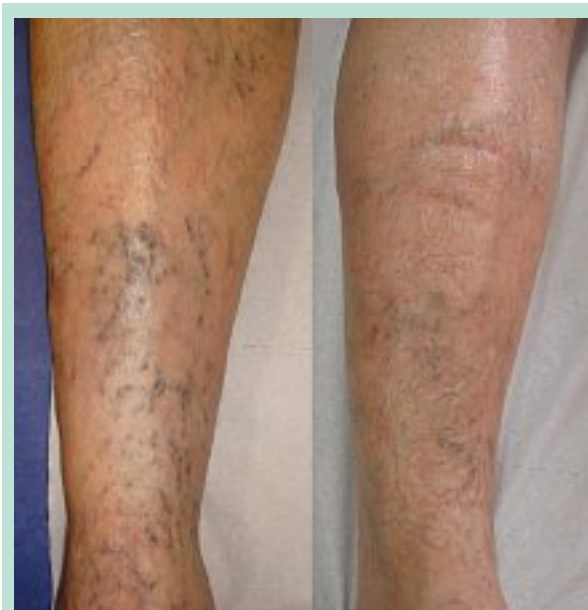
**FIGURE 8 :** Exemple de traitement d'ectasies variqueuses au laser Nd YAG à 1064 nm : 3 séances espacées de 1 mois chacune.
