## Traitement par laser Nd Yag d'ectasie variqueuse hémorragique chez des patients sous AVK.

### *Nd Yag laser treatment of haemorrhagic venous ectasia in patients on AVK.*

Rousset O.

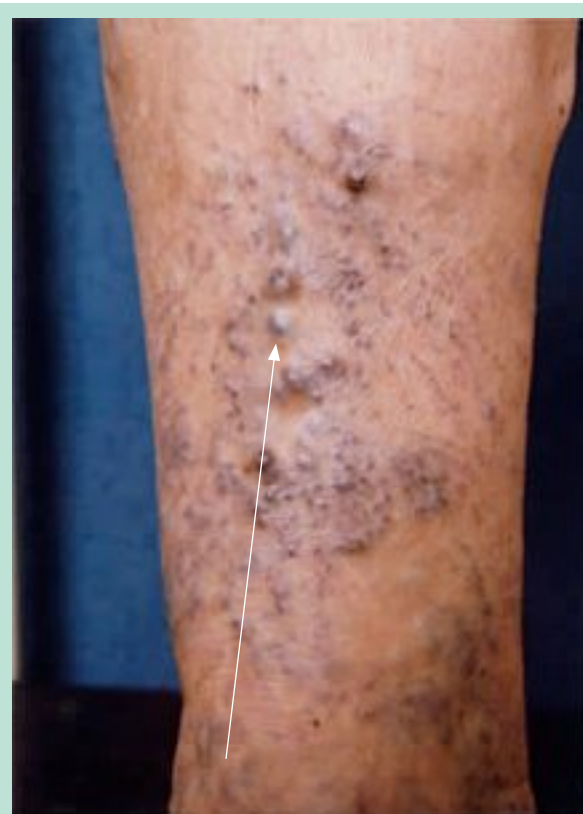
**FIGURE 1 :** Exemple d'ectasie variqueuse : la rupture d'une varice est la complication d'une forme particulière de maladie veineuse. En effet, elle touche souvent de petits anévrysmes veineux (ectasies veineuses) intra-dermiques qui vont se rompre secondairement à des traumatismes bénins.

La rupture avec hémorragie d'ectasies variqueuses des membres inférieur des patients sous AVK touche souvent des patients âgés et fragiles (**Figure 1** et **Figure 2**).

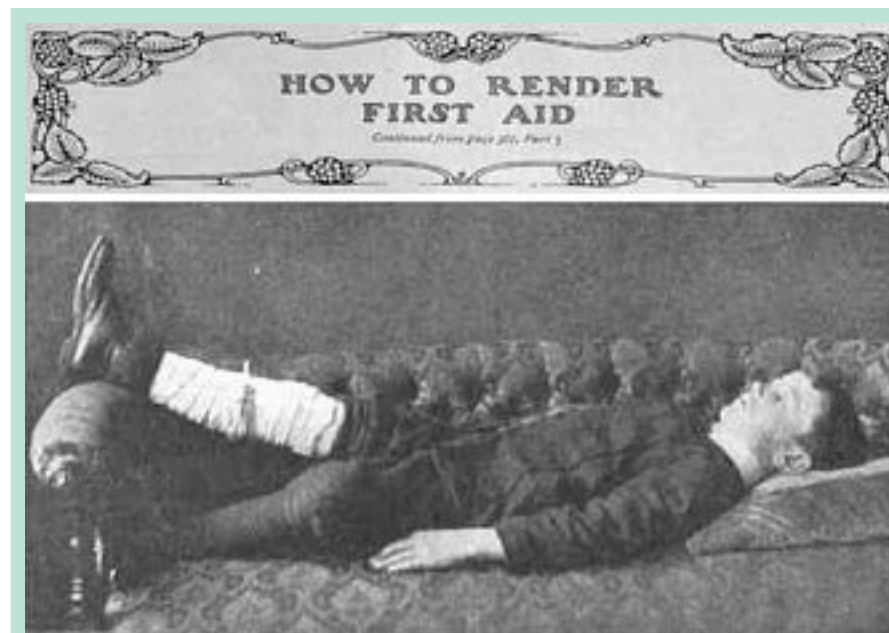
**FIGURE 2 :** Extrait d'un livre de premier secours datant du début du siècle indiquant comment prendre en charge une hémorragie variqueuse : surélévation du membre inférieur et bandage compressif.

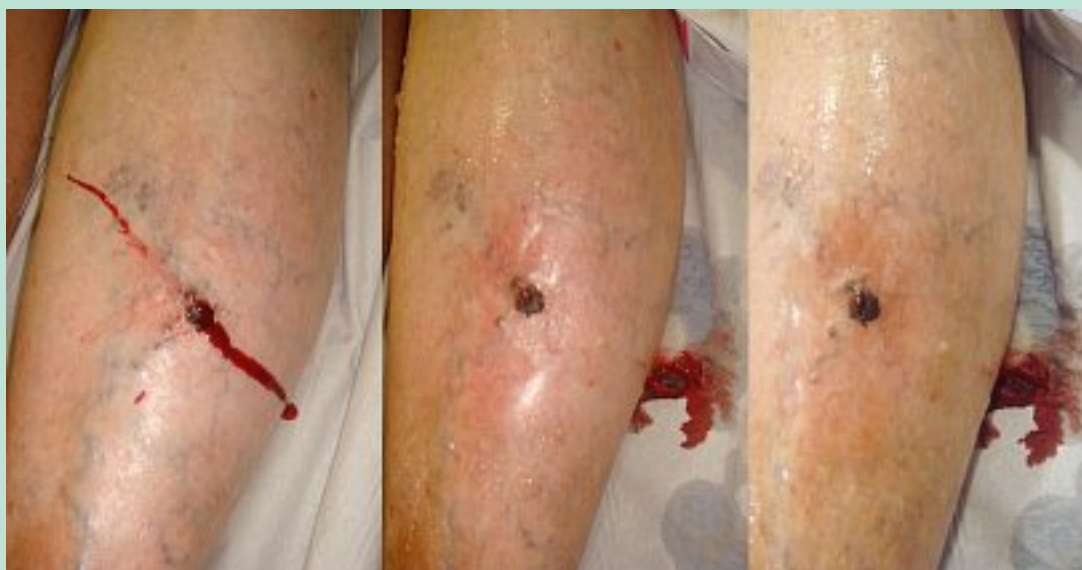
**FIGURE 3 :** *Patiente venue en urgence pour hémorragie d'ectasie variqueuse ; nettoyage de la peau à l'eau oxygénée puis première séquence de deux tirs laser. Devant la persistance de l'hémorragie est effectuée une deuxième série de tirs laser.*

On observe une coagulation avec noircissement du sang intravasculaire et une discrète rétraction de la peau et du vaisseau. L'arrêt de l'hémorragie est obtenue dans tous les cas (**Figure 3**).
