## Traitement par laser Nd Yag d'ectasie variqueuse hémorragique chez des patients sous AVK.

### *Nd Yag laser treatment of haemorrhagic venous ectasia in patients on AVK.*

Rousset O.

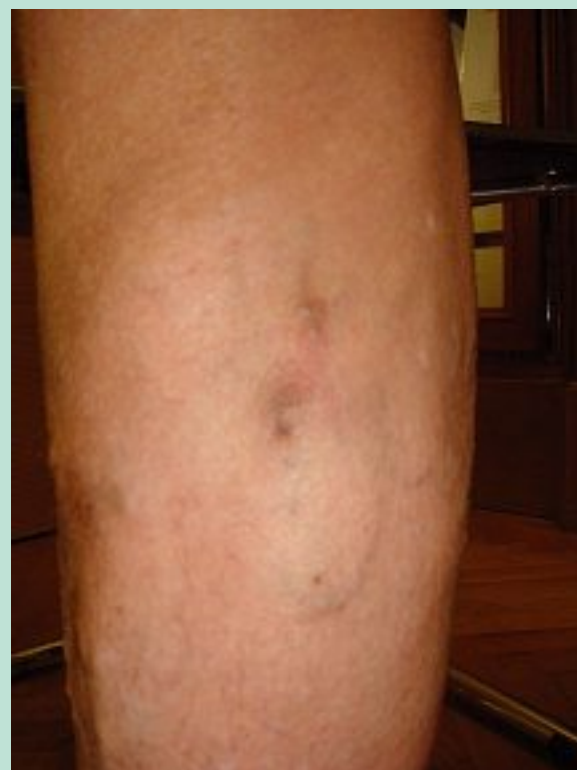
**FIGURE 5 :** Patient avec ectasie sclérosée; présence d'une hyperpigmentation résiduelle.

Chez neuf patients il y a eu une sclérose complète (clinique et écho-Doppler) de l'ectasie (**Figure 5**). Chez une patiente persistaient une petite croûte et l'ectasie. Chez deux patients on observait la disparition de la croûte avec une ectasie sous-jacente toujours présente.
