# Traitement par laser Nd Yag d'ectasie variqueuse hémorragique chez des patients sous AVK.

# Nd Yag laser treatment of haemorrhagic venous ectasia in patients on AVK.

# Rousset O.

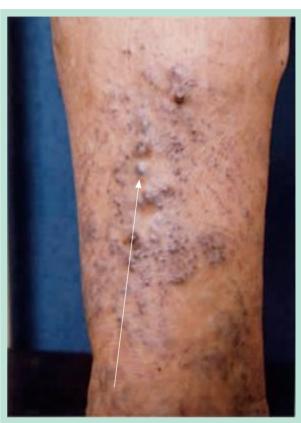
FIGURE 1 : Exemple d'ectasie variqueuse : la rupture d'une varice est la complication d'une forme particulière de maladie veineuse. En effet, elle touche souvent de petits anévrismes veineux (ectasies veineuses) intra-dermiques qui vont se rompre secondairement à des traumatismes bénins.

La rupture avec hémorragie d'ectasies variqueuses des membres inférieur des patients sous AVK touche souvent des patients âgés et fragiles (Figure 1 et Figure 2).

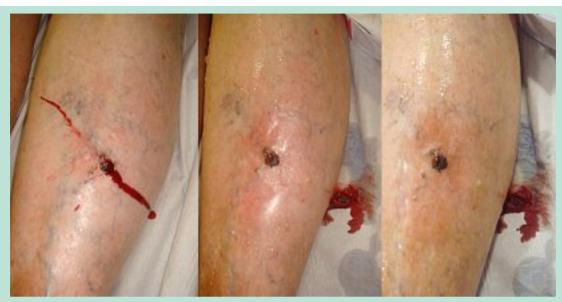
FIGURE 3 : Patiente venue en urgence pour hémorragie d'ectasie variqueuse ; nettoyage de la peau à l'eau oxygénée puis première séquence de deux tirs laser. Devant la persistance de l'hémorragie est effectuée une deuxième série de tirs laser.

On observe une coagulation avec noircissement du sang intravasculaire et une discrète rétraction de la peau et du vaisseau. L'arrêt de l'hémorragie est obtenue dans tous les cas (Figure 3).

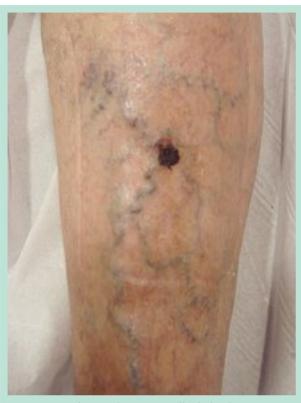
FIGURE 4 : Même patiente que celle de la photo 3, avec présence d'une croûte à une semaine.

Pour tous les patients, on observe la présence d'une croûte au niveau de la zone du traitement ainsi qu'un aspect « sclérose post laser » des ectasies qui sont indurées à la palpation **(Figure 4)**.

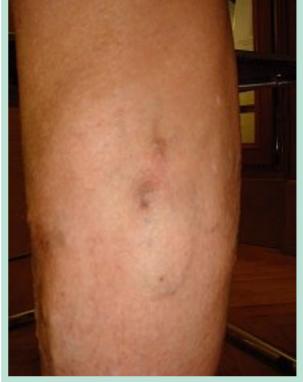
FIGURE 5 : Patient avec ectasie sclérosée; présence d'une hyperpigmentation résiduelle.

Chez neuf patients il y a eu une sclérose complète (clinique et écho-Doppler) de l'ectasie **(Figure 5)**. Chez une patiente persistaient une petite croûte et l'ectasie. Chez deux patients on observait la disparition de la croûte avec une ectasie sous-jacente toujours présente.

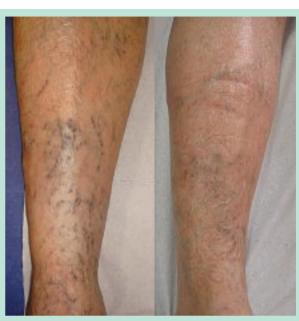
FIGURE 8 : Exemple de traitement d'ectasies variqueuses au laser Nd YAG à 1064 nm : 3 séances espacées de 1 mois chacune.
