## Traitement par laser Nd Yag d'ectasie variqueuse hémorragique chez des patients sous AVK.

### *Nd Yag laser treatment of haemorrhagic venous ectasia in patients on AVK.*

Rousset O.

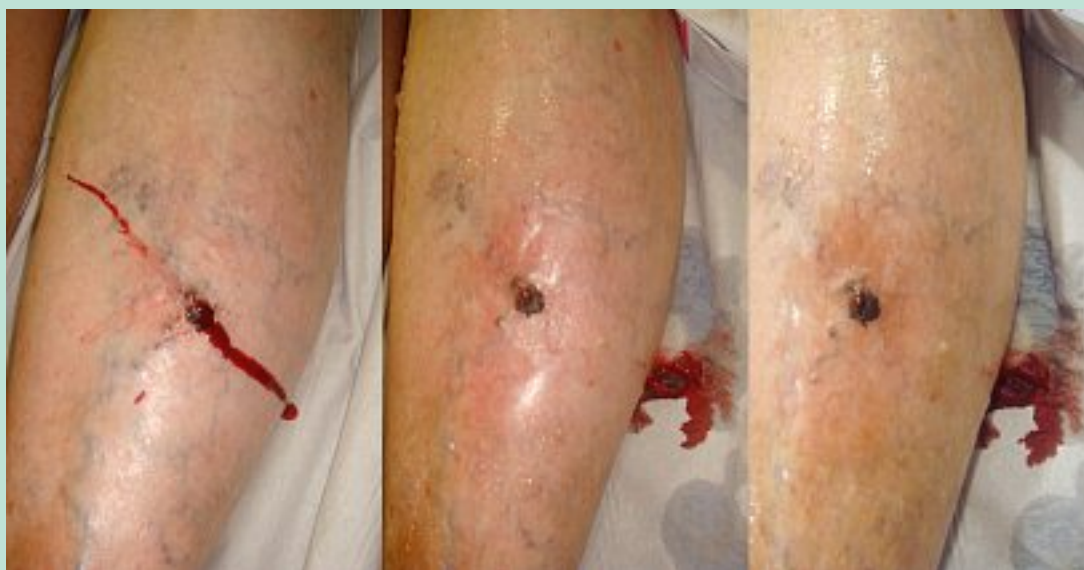
**FIGURE 3 :** *Patiente venue en urgence pour hémorragie d'ectasie variqueuse ; nettoyage de la peau à l'eau oxygénée puis première séquence de deux tirs laser. Devant la persistance de l'hémorragie est effectuée une deuxième série de tirs laser.*

On observe une coagulation avec noircissement du sang intravasculaire et une discrète rétraction de la peau et du vaisseau. L'arrêt de l'hémorragie est obtenue dans tous les cas (**Figure 3**).
