# ÉCHOGRAPHIE et DOULEURS NON VASCULAIRES des MEMBRES INFÉRIEURS

## ULTRASONOGRAPHY and NON-VASCULAR PAINS in the LOWER LIMBS

E. LEFEBVRE

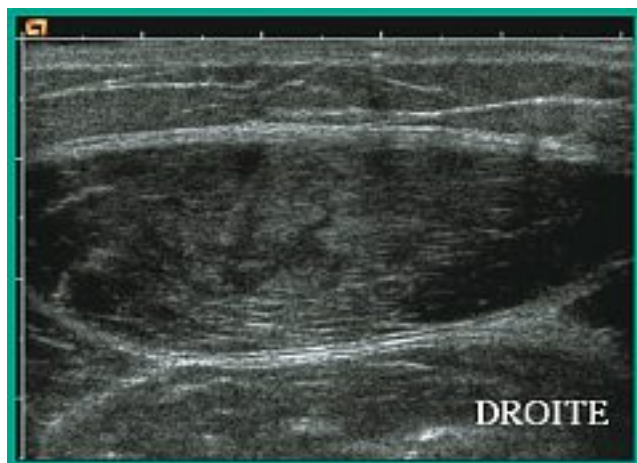
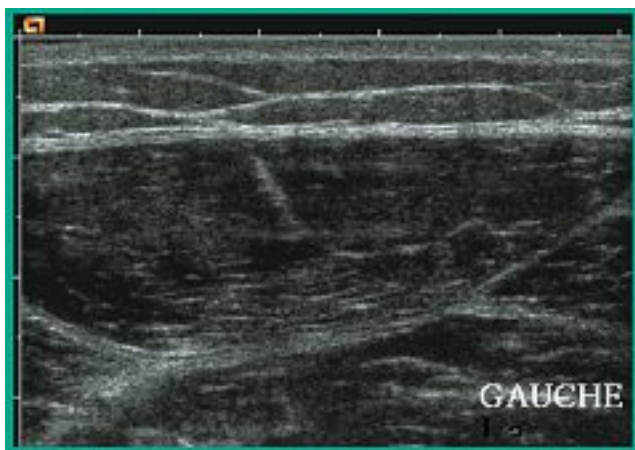
Photos 5 et 6. – Coupe transversale des deux loges antérieures de cuisse. Rupture désinsertion sur l'aponévrose centrale du droit antérieur droit

**Échographie :** Le plus souvent on note une zone hypoéchogène de taille variable, plus ou moins collectée, intra-musculaire, avec des faisceaux musculaires plus ou moins rompus ; parfois il s'agit d'un simple aspect hétérogène. L'examen comparatif controlatéral est souvent très utile dans ce type de diagnostic. Le diagnostic précis demande une formation et une expérience spécifiques, la précision diagnostique est très importante pour le traitement et la durée du repos « sportif » (Photos 5 et 6).

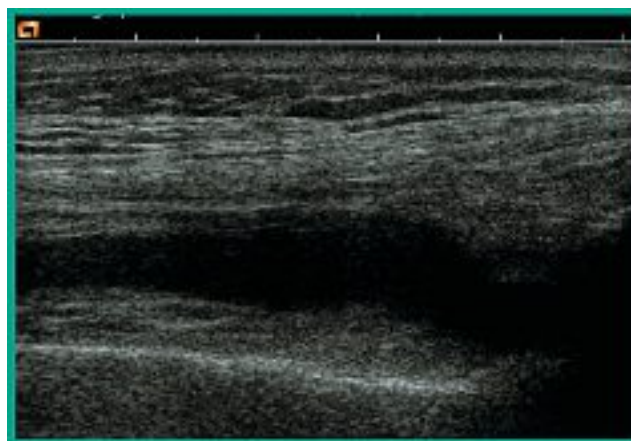
Photo 7. – Coupe verticale antérieure du genou. Épanchement du genou

**Échographie :** Il existe une zone anéchogène au niveau de la bourse sus-quadricepsale dépressible lors de la pression de la sonde (Photo 7).

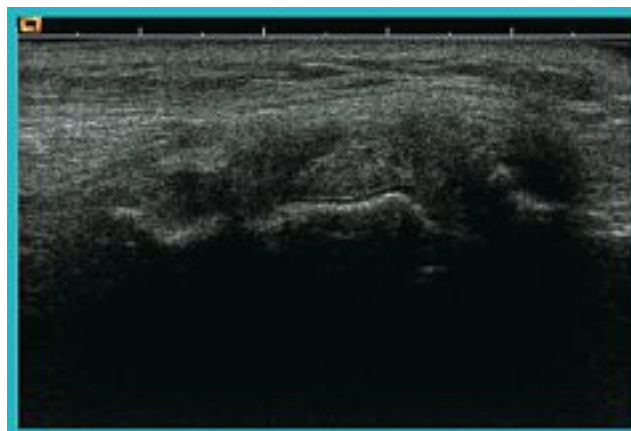
Photo 8. – Coupe verticale interne du genou. Hernie méniscale

vers une pathologie mécanique en montrant des signes d'arthrose (ostéophyte, hernie méniscale (Photo 8), atteinte cartilagineuse) ou vers une maladie inflammatoire en objectivant une hypertrophie synoviale ou une hypervascularisation synoviale.

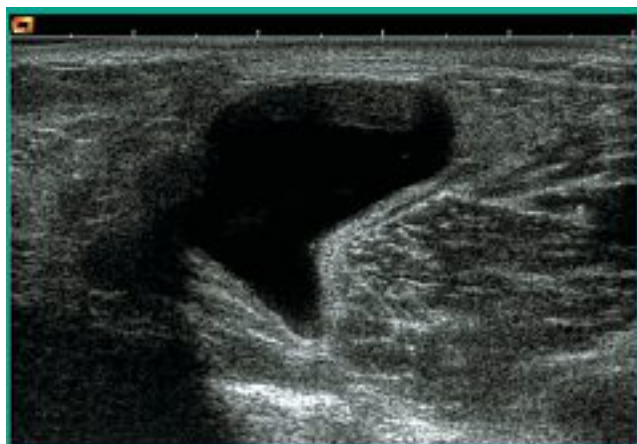
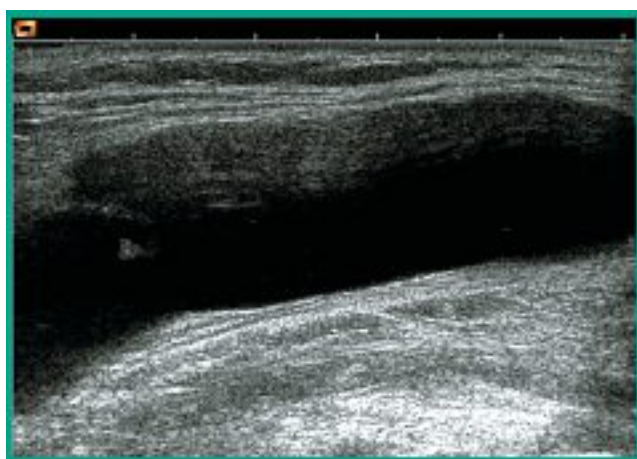
Photos 9 et 10. – Coupes transversale et verticale du creux poplité. Kyste synovial simple

**Échographie :** Elle montre une zone anéchogène ou hypoéchogène solide, liquide ou mixte, postérieure, plus ou moins en communication avec la capsule articulaire, la collection étant plus ou moins tendue. Elle traduit une pathologie intra-articulaire mécanique ou inflammatoire récente ou ancienne.

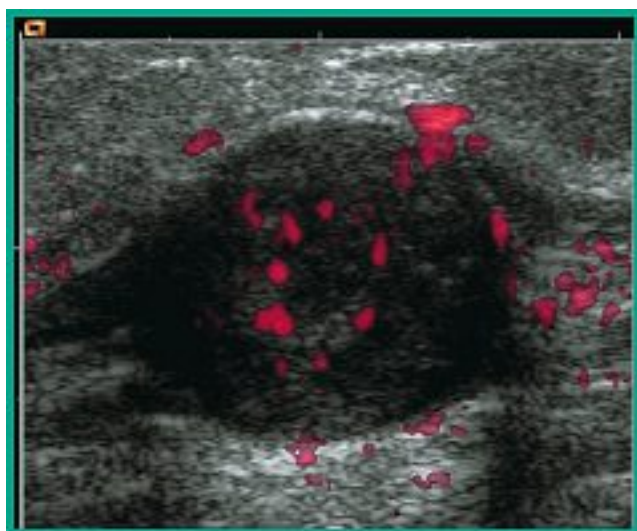
Photo 11. – Coupe verticale postérieure de cuisse. Schwannome du sciatique poplité externe

**Échographie :** On visualise une masse de localisation, de forme et d'échostructure variables, plus ou moins vascularisée (Photos 11 et 12). On cherchera la localisation exacte et sa dépendance anatomique (muscle, nerf, tendon, synoviale, os...).

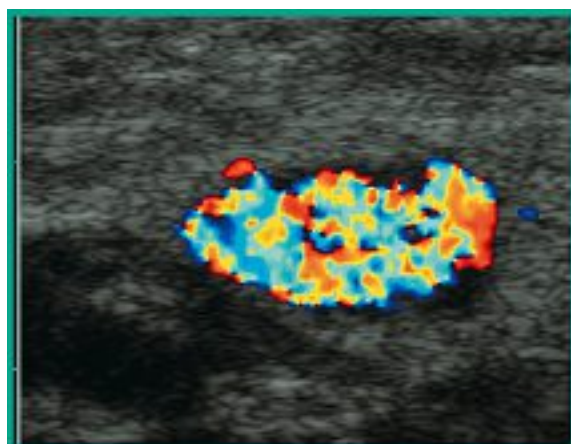
Photo 12. – Coupe verticale externe du genou. Tumeur glomique

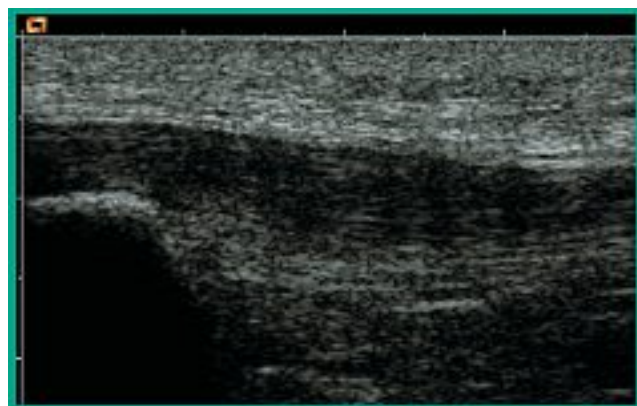
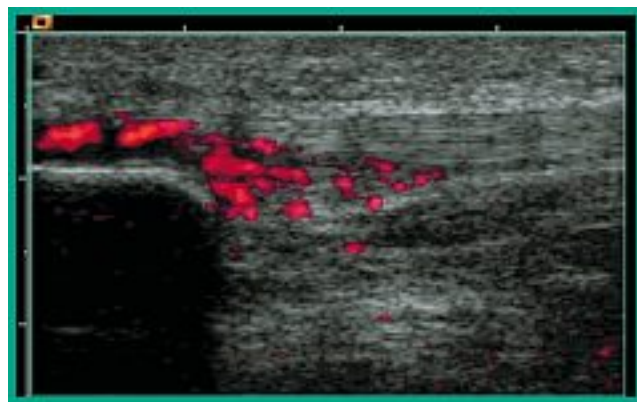
Photos 13 et 14. – Coupes verticales antérieures sous-rotuliennes. Deux aspects différents de tendinites rotuliennes

**Échographie :** Elle montre une zone hypoéchogène hypervascularisée du tendon rotulien, avec un épaissement du tendon plus ou moins étendu avec éventuellement des calcifications. Il convient de bien examiner les insertions (Photos 13 et 14).

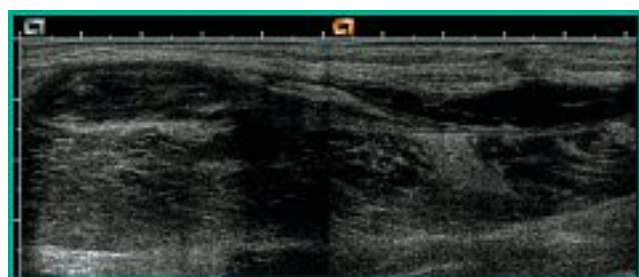
Photo 15. – Coupe verticale postéro-interne du creux poplité. Rupture d'un kyste poplité avec un épanchement hypoéchogène. Le reste du kyste apparaît d'aspect affaissé et solide

**Échographie :** Il existe une zone hypoéchogène ou anéchogène bien limitée, parfois d'échostructure mixte non vascularisée au Doppler couleur, en sous-cutané pouvant être très interne voire presque en position antérieure. On note la présence d'un kyste poplité affaissé ou solide (Photo 15). Certains épanchements se drainent en position inter-musculaire.

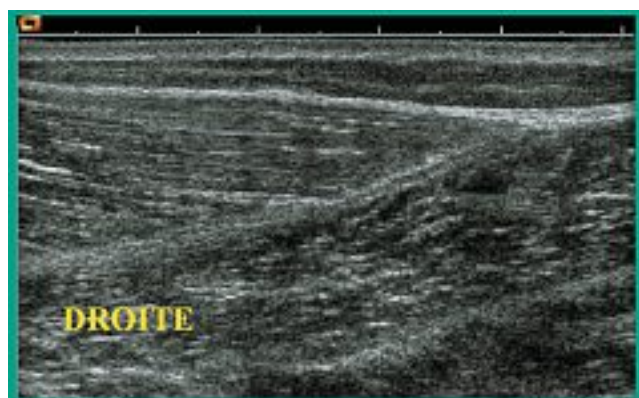
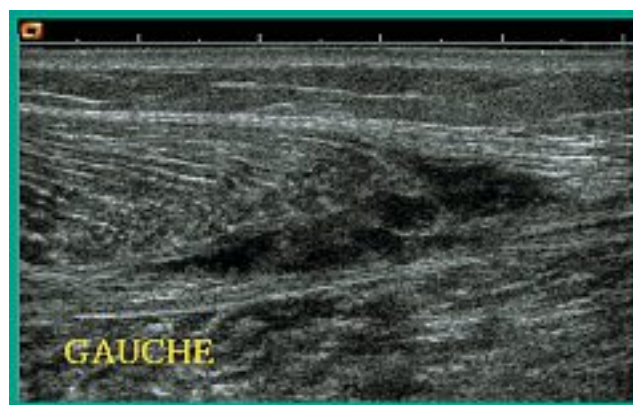
Photos 16 et 17. – Coupes verticales internes symétriques au tiers inférieur des deux mollets. Rupture désinsertion du jumeau interne gauche sur le tendon d'Achille

**Échographie :** On visualise la zone de rupture désinsertion du jumeau interne sur le tendon d'Achille (Photos 16 et 17) associée très souvent à un épanchement hématique inter musculaire plus ou moins important. La lésion est souvent très interne.

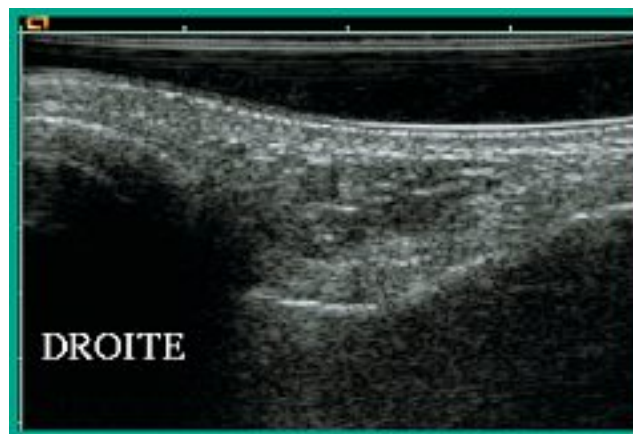
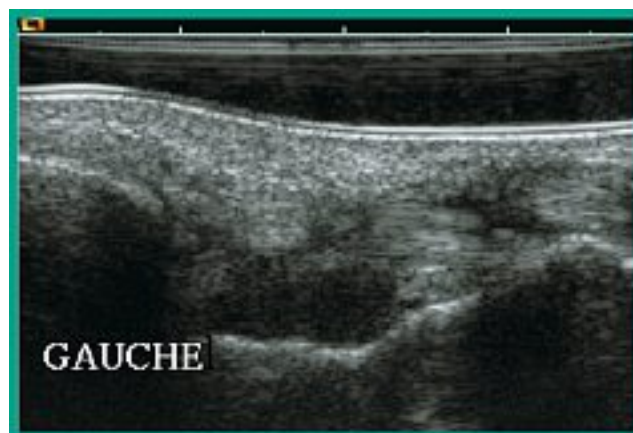
Photos 18 et 19. – Coupes verticales antérieures de la cheville. Épanchement intra-articulaire gauche

**Échographie :** Elle objective une zone anéchogène dans la région antérieure de l'articulation de la cheville au contact des structures osseuses (Photos 18 et 19). D'autres anomalies échographiques sont possibles correspondant à des lésions associées éventuelles : ligamentaires, tendineuses, synoviales.

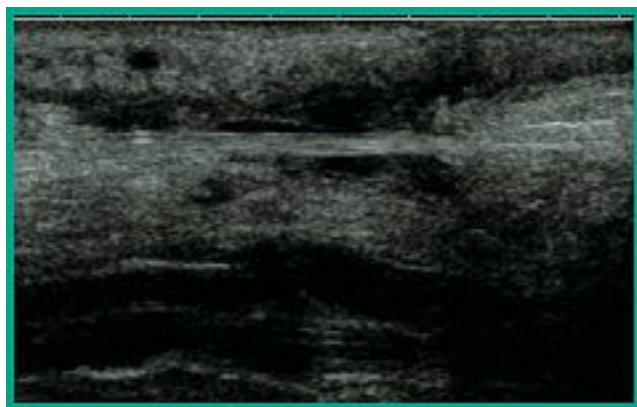
*Photos 20 et 21. – Coupes longitudinales du tendon d'Achille  
Photo 21. – Rupture totale du tendon d'Achille avec persistance  
du tendon du plantaire grêle*

**Échographie :** On note une zone anéchogène de rupture du tendon (*Photo 20*) parfois noyée dans une tendinite préexistante et dans un hématome. Des épreuves dynamiques sont souvent indispensables, permettant d'affirmer le diagnostic ; attention au tendon du plantaire grêle, petit tendon accessoire qui peut ne pas être rompu (*Photo 21*).

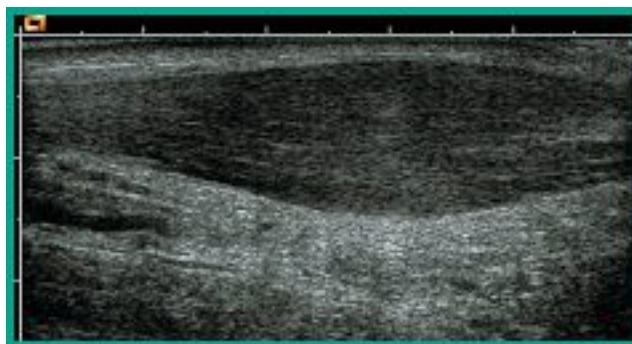
*Photos 22 et 23. – Coupes longitudinales du tendon d'Achille.  
Tendinites typiques du corps du tendon d'Achille  
Noter l'hypervascularisation au Doppler couleur*

**Échographie :** On note un aspect hypoéchogène du corps ou de l'insertion du tendon avec ou sans présence de calcifications, le tendon étant épaissi. Il existe pratiquement toujours une hypervascularisation au Doppler couleur (*Photos 22 et 23*).

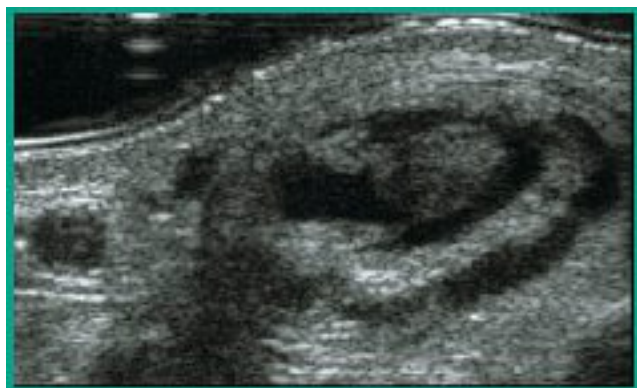
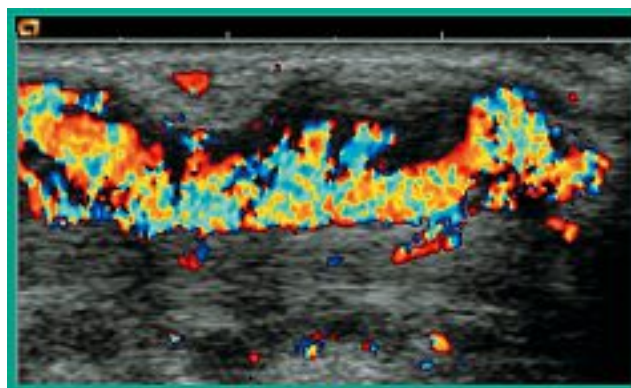
Photos 24 et 25. – Coupes transversale et verticale  
rétro-malléolaires externes

Photo 24. – La ténosynovite du jambier postérieur

Photo 25. – Tendinopathies du long fibulaire (long péronier latéral)  
le cours fibulaire est normal

**Échographie :** Elle montre des zones hypoéchogènes du corps ou de l'insertion d'un et/ou des deux tendons avec ou sans calcification, avec hypervascularisation au Doppler couleur. La gaine synoviale peut montrer un épanchement (*Photos 24 et 25*) avec ou sans épaississement de sa paroi en fonction de l'étiologie. On peut observer parfois des fissures tendineuses.

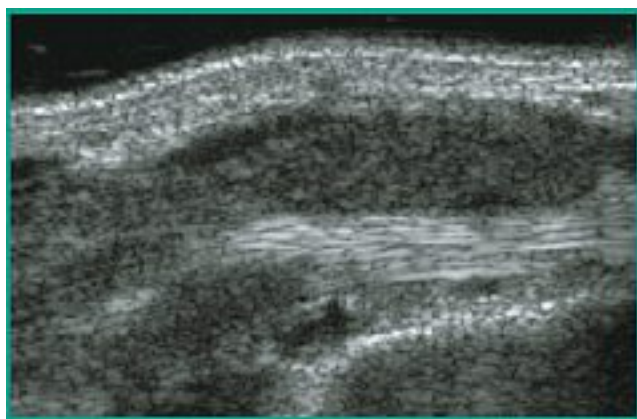
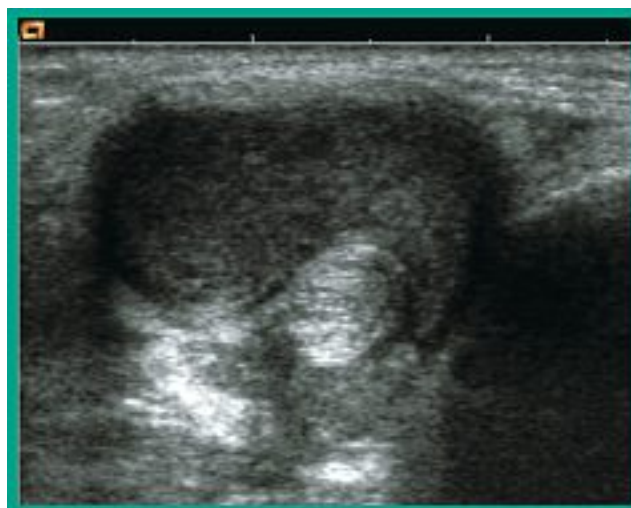
Photos 26 et 27. – Coupes verticale (en haut)  
et transversale (en bas) rétro-malléolaires internes.  
Synovite isolée hypertrophique de la gaine du tendon  
du jambier postérieur, le tendon est normal.  
Il s'agit d'une polyarthrite rhumatoïde

**Échographie :** Elle montre des zones hypoéchogènes du corps ou de l'insertion du tendon avec ou sans calcification, avec hypervascularisation au Doppler couleur. La gaine synoviale peut montrer un épanchement et/ou un épaississement de sa paroi (*Photos 26 et 27*) en fonction de l'étiologie. On peut voir parfois des fissures tendineuses.
