## Traitement par laser Nd Yag d'ectasie variqueuse hémorragique chez des patients sous AVK.

### *Nd Yag laser treatment of haemorrhagic venous ectasia in patients on AVK.*

Rousset O.

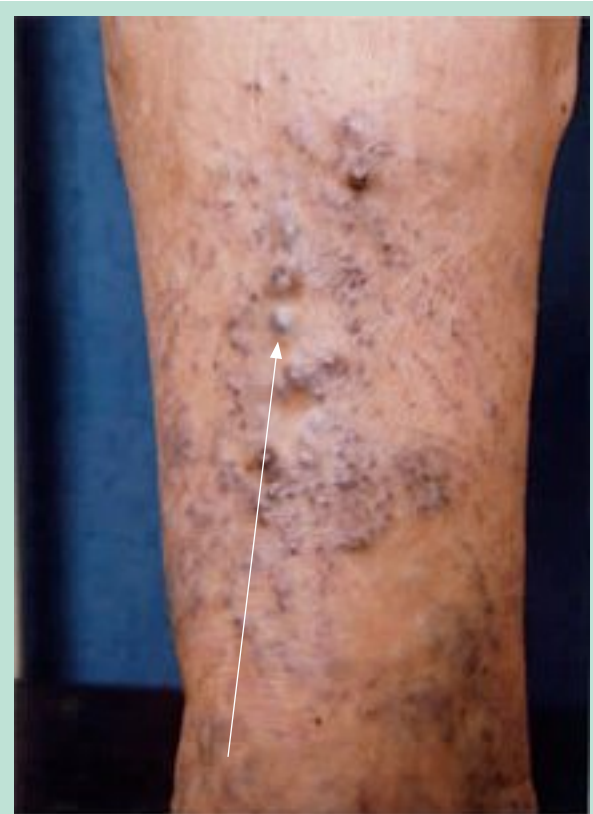
**FIGURE 1 :** Exemple d'ectasie variqueuse : la rupture d'une varice est la complication d'une forme particulière de maladie veineuse. En effet, elle touche souvent de petits anévrysmes veineux (ectasies veineuses) intra-dermiques qui vont se rompre secondairement à des traumatismes bénins.

La rupture avec hémorragie d'ectasies variqueuses des membres inférieur des patients sous AVK touche souvent des patients âgés et fragiles (**Figure 1** et **Figure 2**).

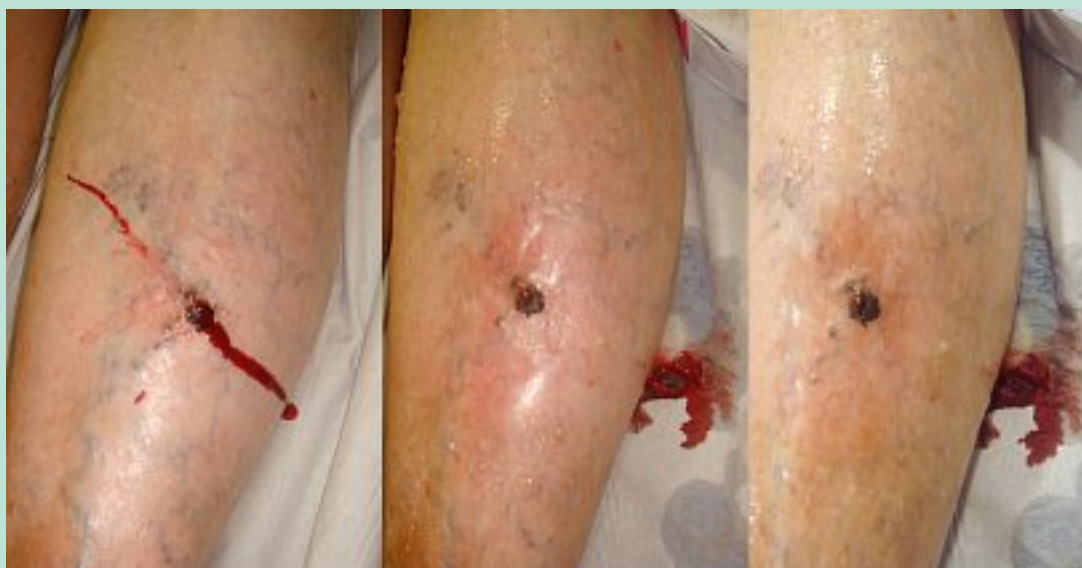
**FIGURE 3 :** *Patiente venue en urgence pour hémorragie d'ectasie variqueuse ; nettoyage de la peau à l'eau oxygénée puis première séquence de deux tirs laser. Devant la persistance de l'hémorragie est effectuée une deuxième série de tirs laser.*

On observe une coagulation avec noircissement du sang intravasculaire et une discrète rétraction de la peau et du vaisseau. L'arrêt de l'hémorragie est obtenue dans tous les cas (**Figure 3**).

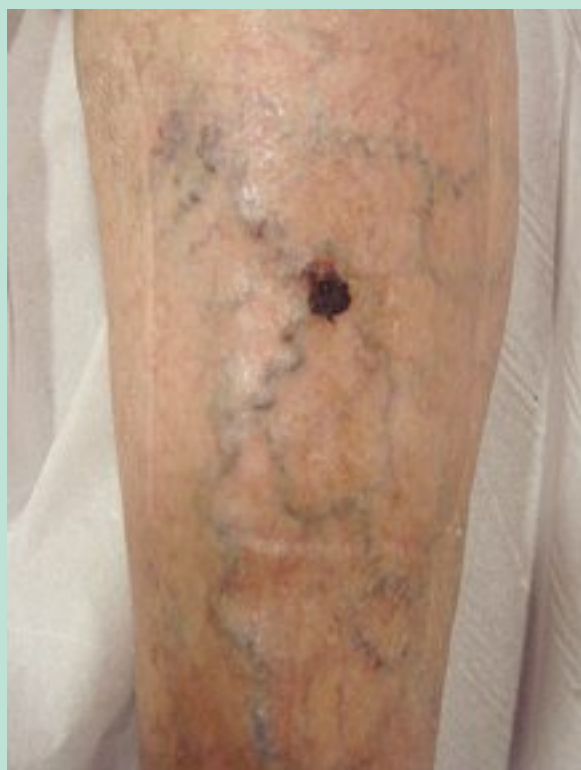
**FIGURE 4 :** Même patiente que celle de la photo 3, avec présence d'une croûte à une semaine.

Pour tous les patients, on observe la présence d'une croûte au niveau de la zone du traitement ainsi qu'un aspect « sclérose post laser » des ectasies qui sont indurées à la palpation (**Figure 4**).

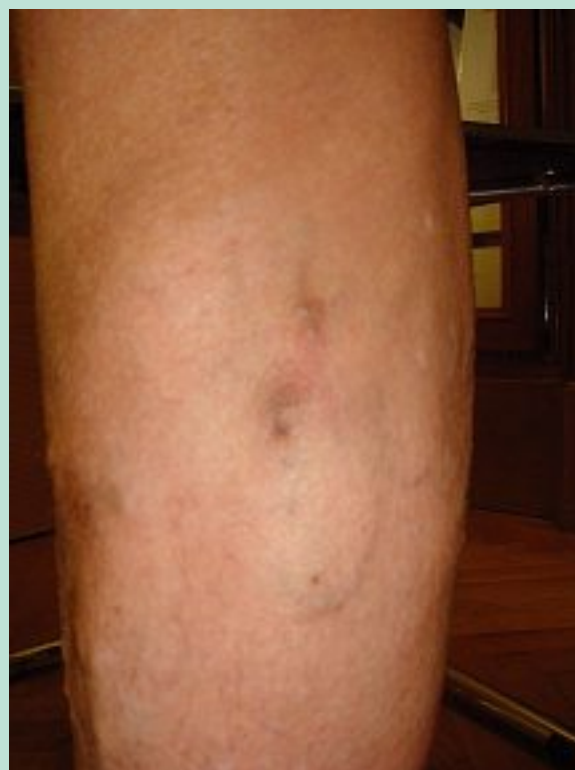
**FIGURE 5 :** Patient avec ectasie sclérosée; présence d'une hyperpigmentation résiduelle.

Chez neuf patients il y a eu une sclérose complète (clinique et écho-Doppler) de l'ectasie (**Figure 5**). Chez une patiente persistaient une petite croûte et l'ectasie. Chez deux patients on observait la disparition de la croûte avec une ectasie sous-jacente toujours présente.

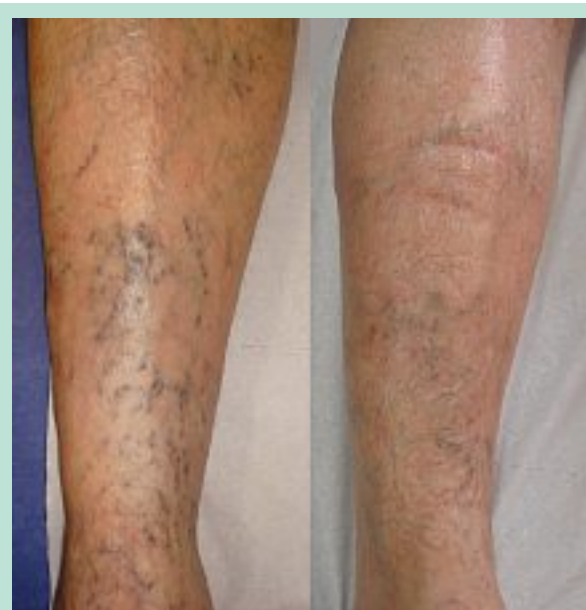
**FIGURE 8 :** Exemple de traitement d'ectasies variqueuses au laser Nd YAG à 1064 nm : 3 séances espacées de 1 mois chacune.
